Штурмовик Ил-2

«ЛЕТАЮЩИЙ ТАНК»

Р24 Штурмовик Ил-2. «Летающий танк» — М.: Коллекция, Яуза, ЭКСМО, 2007. — 160 с.: ил.

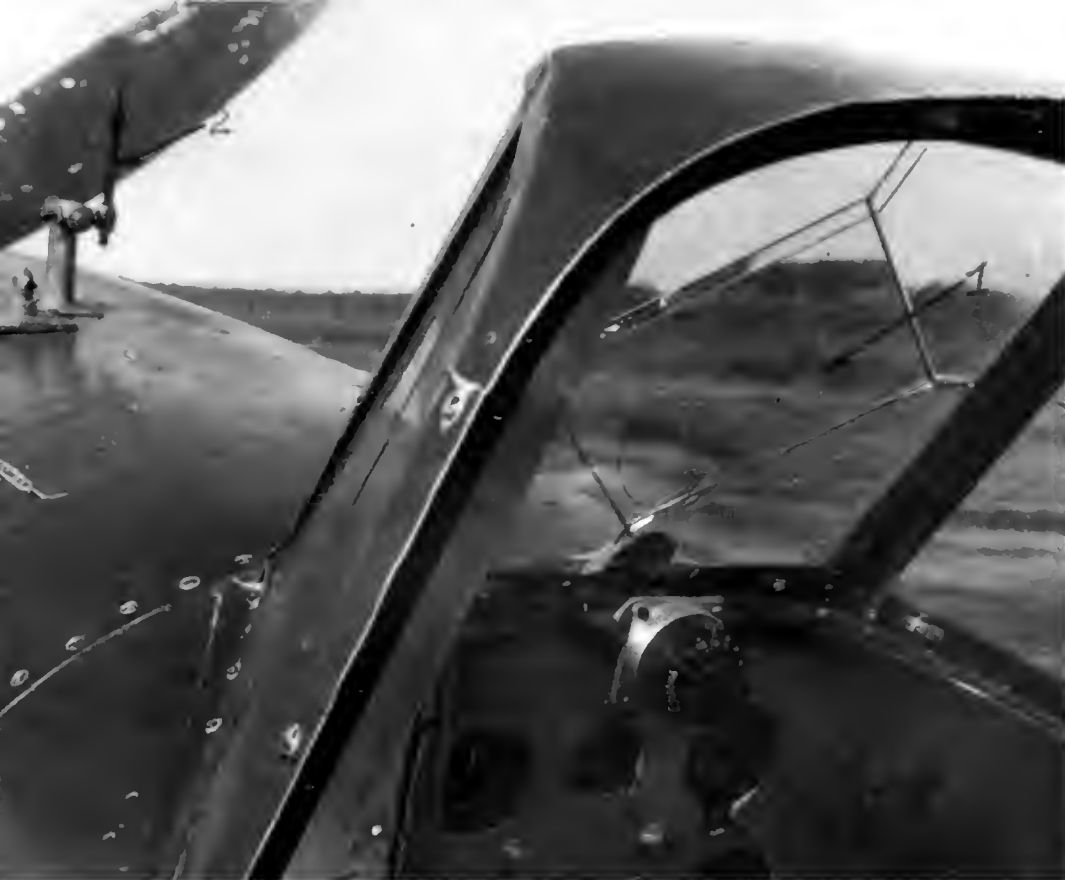
**Размещение меток на
бронекосырьке (а) и
бронекапоте (б) самолёта
Ил-2 для горизонтального
бомбометания и прицела
ВВ-1: 1 — сетка прицела,
2 — мушка прицела**

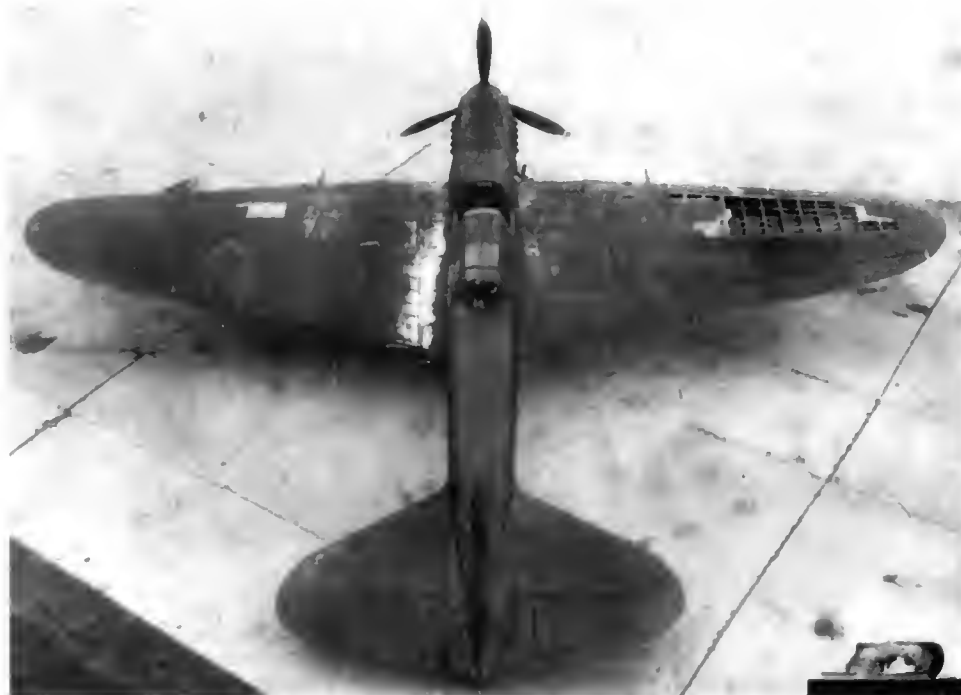
**Воспроизведение
в полете разрушения
верхней поверхности
обшивки крыла
самолета Ил-2.
ЛИИ НКАП, 1943 г.**

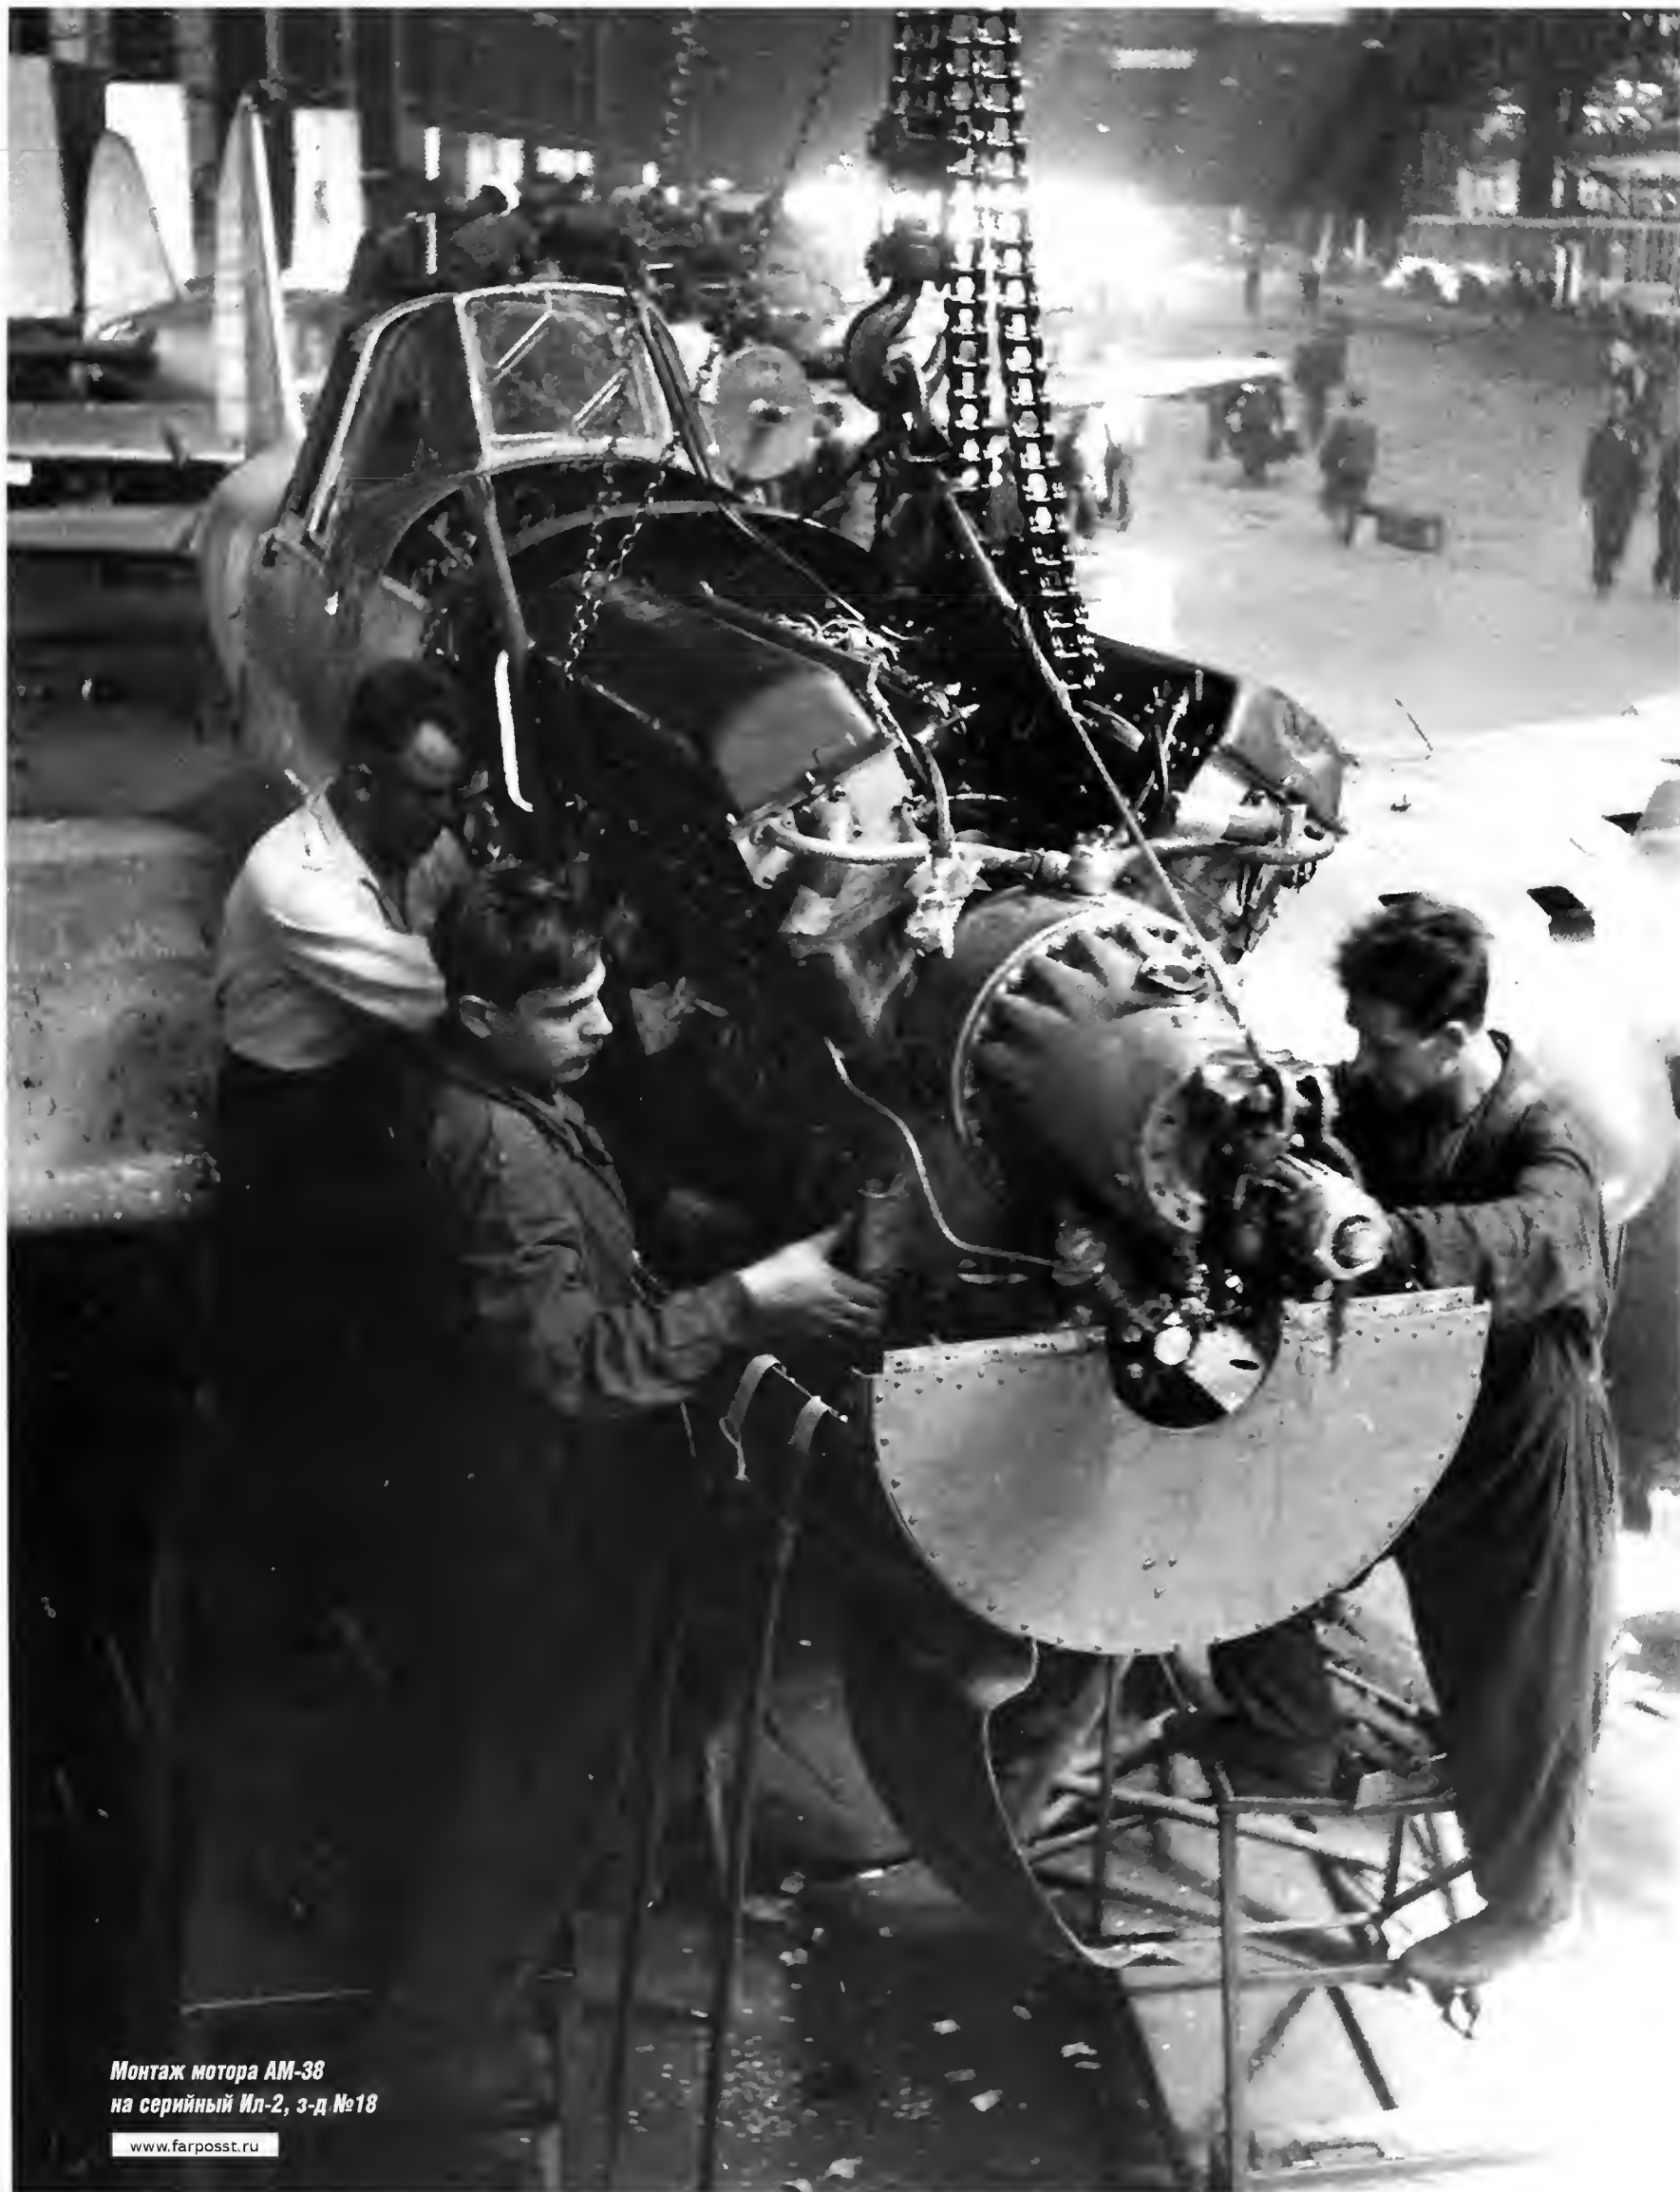
Монтаж мотора AM-38
на серийный Ил-2, 3-д №18

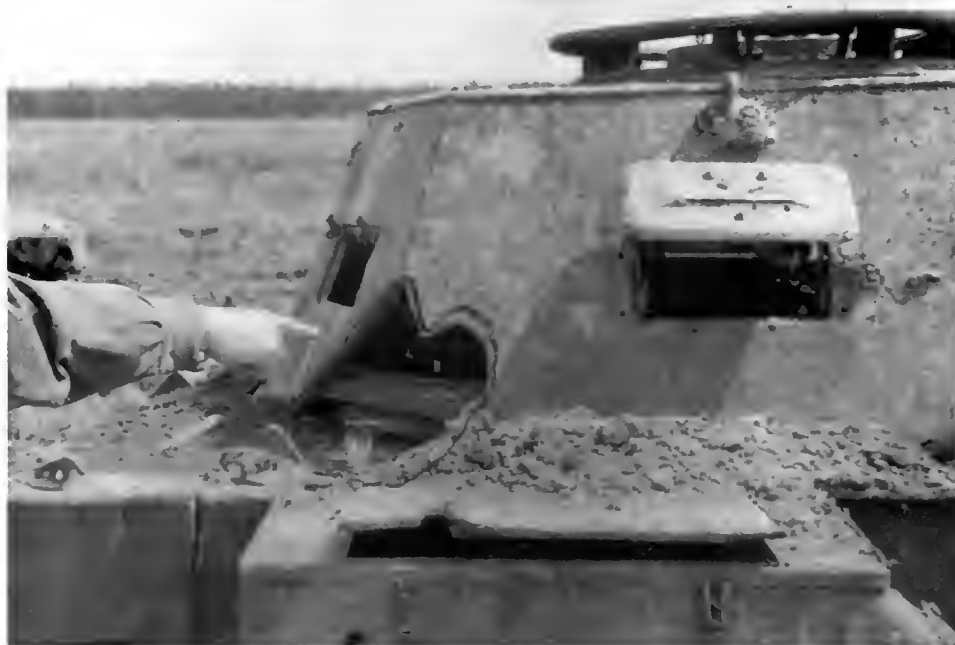
**Попадание бронебойно-
трассирующего снаряда
калибра 37 мм БТ-37
в пушку среднего
немецкого танка Pz.III/J**

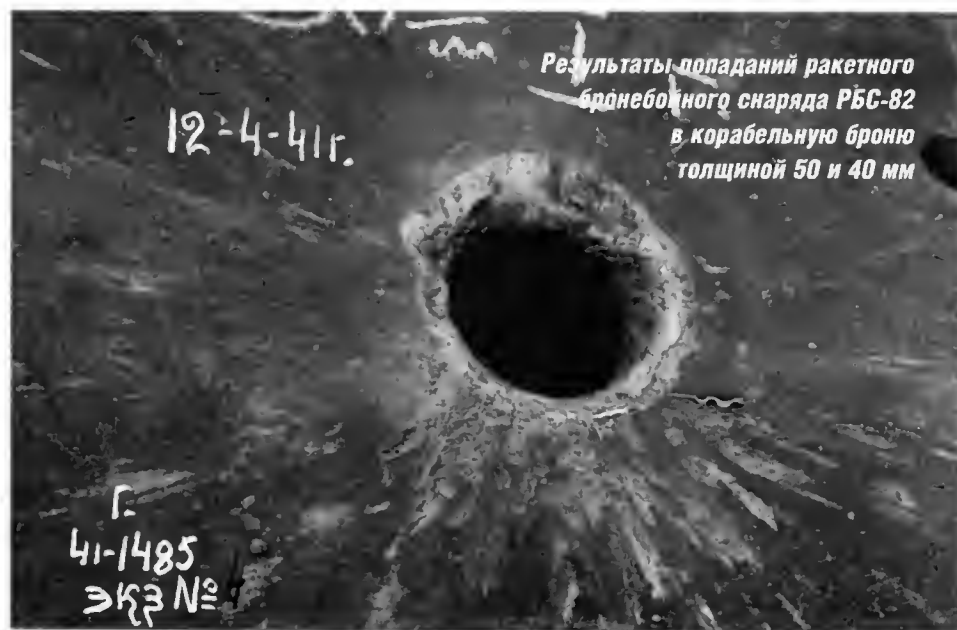
Пробойна в плите 50 мм.

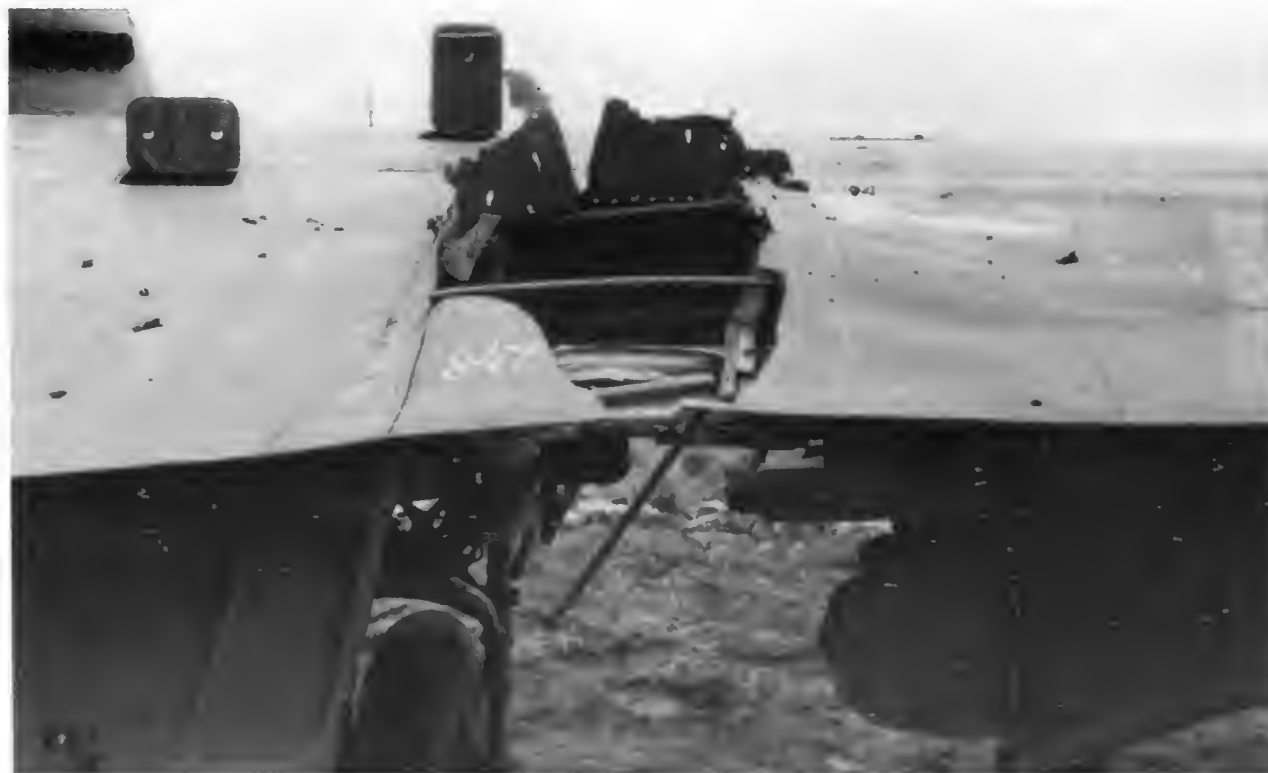
Разрушения консоли крыла и посадочного щитка самолета Ил-2 в результате попадания 37-мм осколочно-зажигательного снаряда

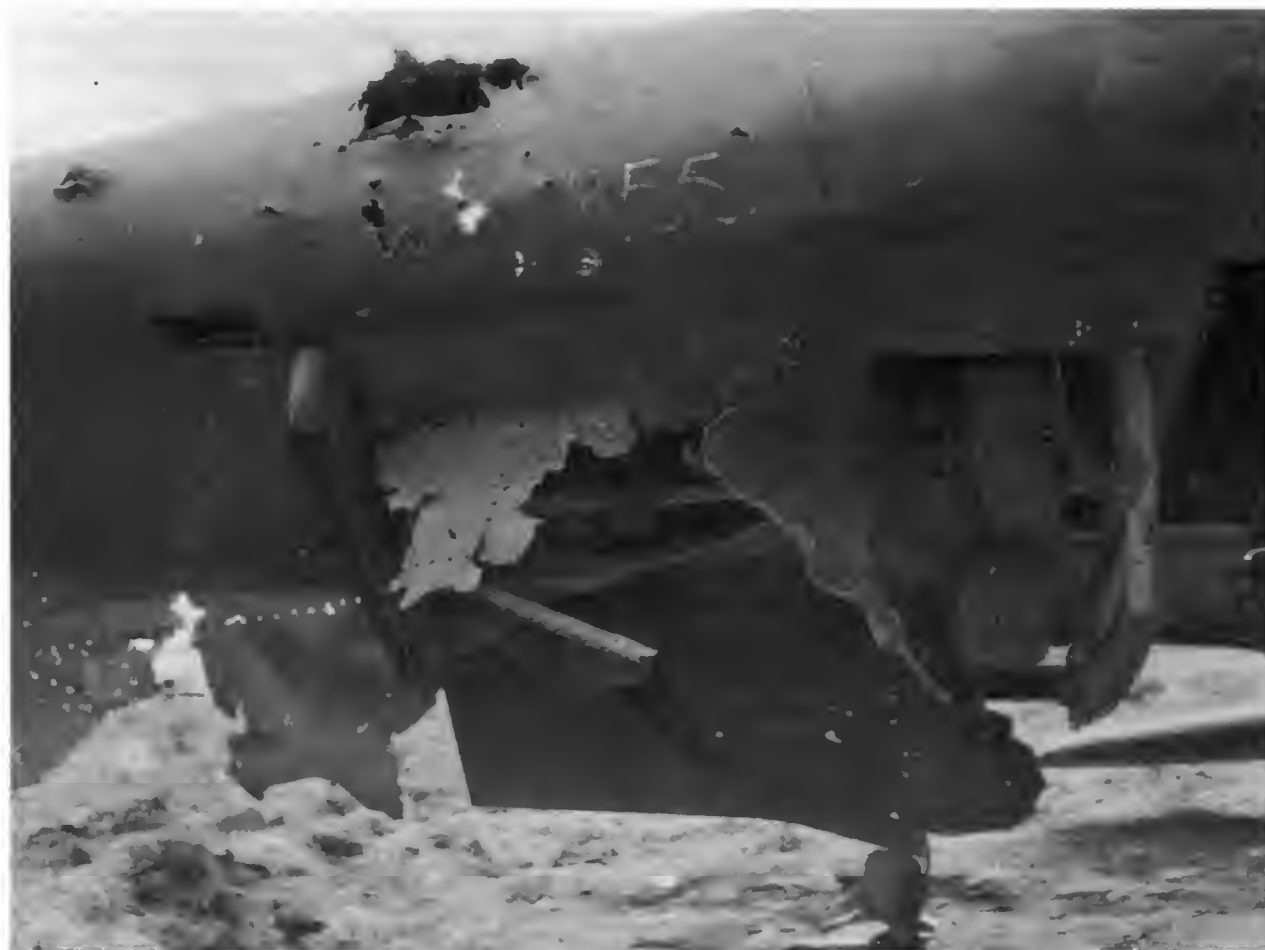
*Прямое попаданием
37-мм осколочно-
зажигательный снаряд
разрушил корневую
часть консоли крыла
самолета Ил-2*
